# L'ÉGLISE ST MICHEL DE DRAGUIGNAN : SON COMPORTEMENT DEPUIS UN DEMI-SIÈCLE

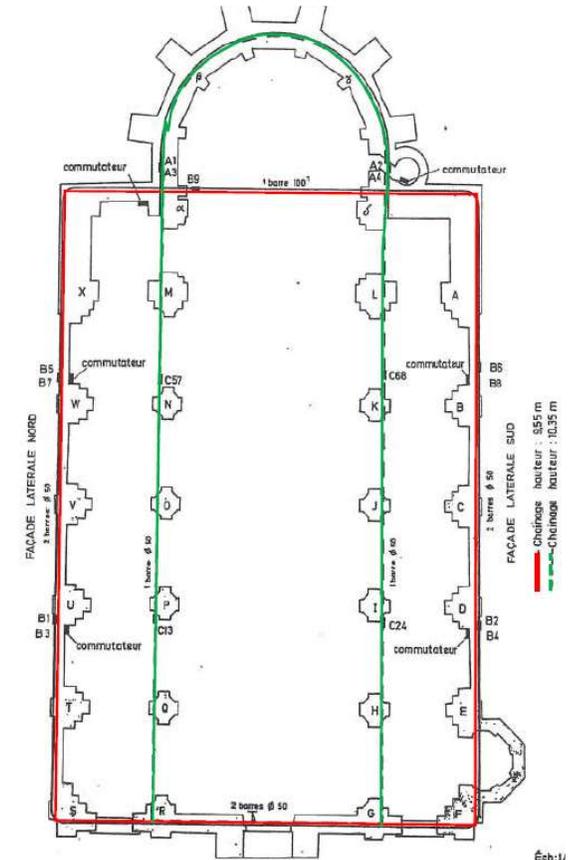
Les tassements différentiels engendrent des fissures très importantes sur l'édifice.

Afin de limiter la propagation de ces désordres structurels, deux chaînages ont été réalisés :

- Un chaînage latéral à une hauteur de 9.55m
- Un chaînage central à une hauteur de 10.35m

**2 barres Ø 50**

— Chainage hauteur : 9,55 m

— Chainage hauteur : 10,35 m

**1 barre Ø 50**

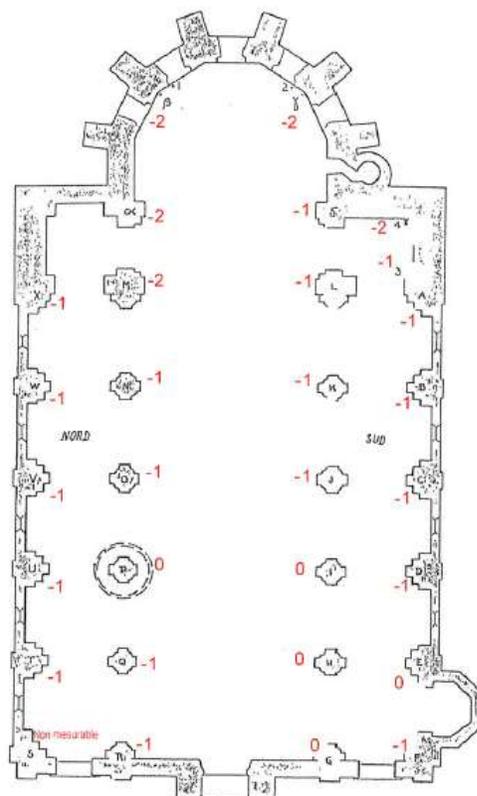
NIVELLEMENT DES PILIERS

Ecart en mm entre 06/03/2018 et 14/02/2019

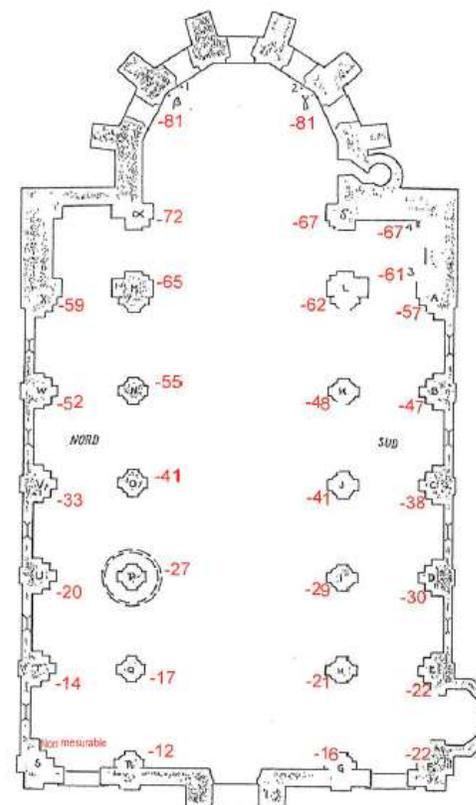
NIVELLEMENT DES PILIERS

## Tassement des piliers

Ecart depuis 1992 en mm

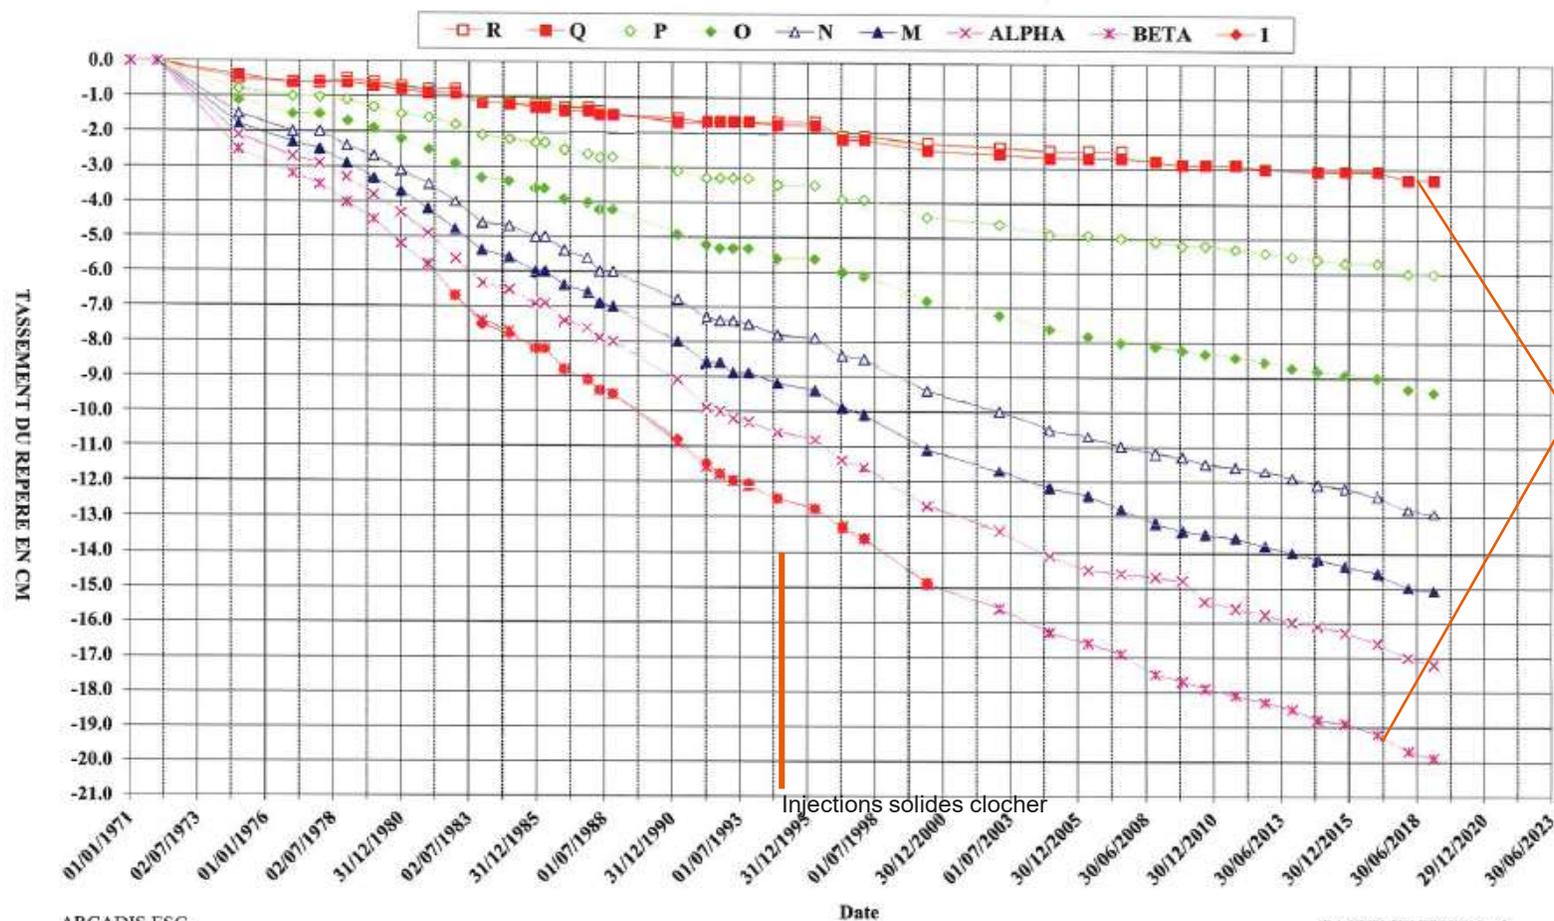
DRAGUIGNAN - EGLISE SAINT MICHEL  
Travées NORD  
Evolution du tassement des socles des piliers

- **Poursuite du tassement** de l'ouvrage : abside, Tour du clocher.
- Tassement de l'ordre de **2 mm/an** côté est et de **1 mm/an** dans la partie médiane.
- Ralentissement des tassements par rapports aux années 80 et 90.
- **Ralentissement du basculement** de la tour du clocher.
- Est-ce que les injections solides sous la tour ont ralenti le basculement ?
- Effet favorable de la collecte des eaux de ruissellement autour de l'édifice.
- **Structure : analyse de la stabilité de la Tour** du clocher. Et la charpente en bois de la toiture.

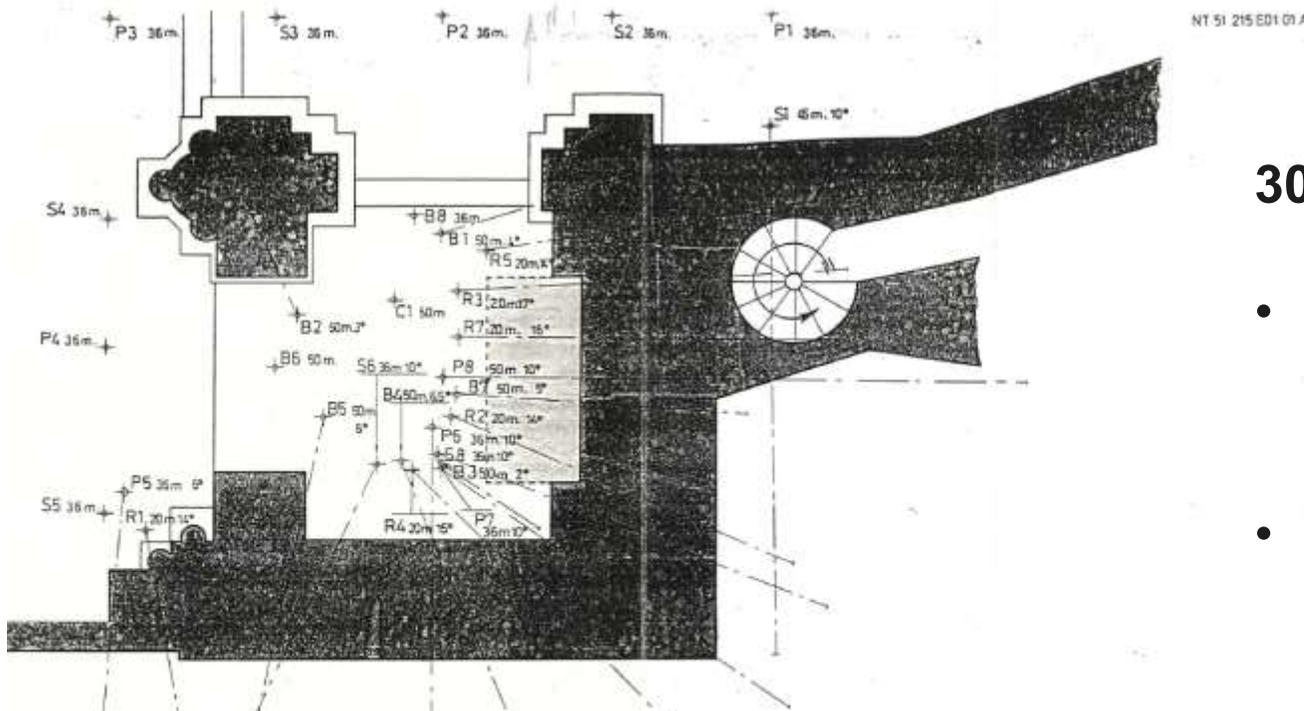
<p>esco Le plan d'alliance B.P. 21000 - 13791 AIX EN PROVENCE Cedex 03</p>	
<p>EGLISE St MICHEL .83. Draguignan</p>	
<p>Compactage par injection solide PLAN DE RECOLEMENT</p>	
DATE:	20.03.92
ECHELLE:	1/50 <sup>e</sup>
INDICES	DATES

**30 forages d'injection au total**

- Jusqu'à 20 m : volumes importants autour du pilier sud-est
- De 20 à 40 m : volumes dans la partie médiane

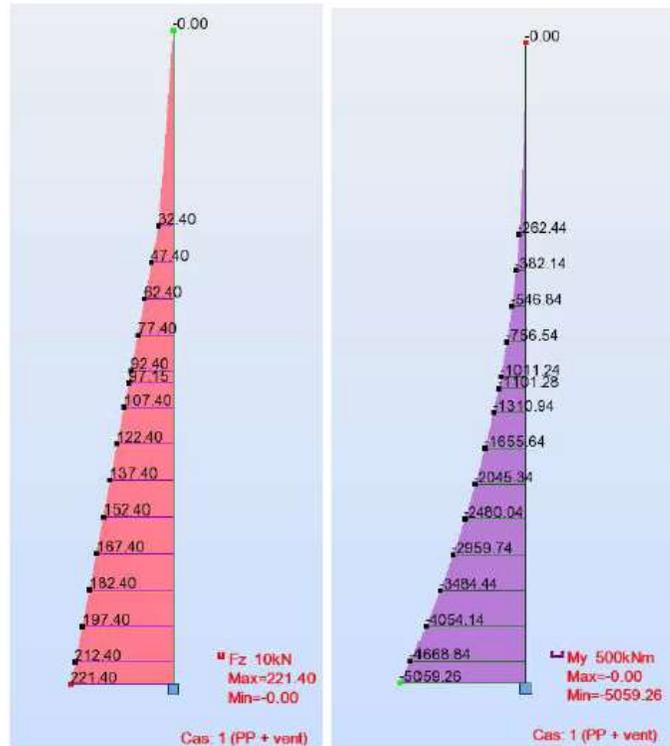
$\sigma_N$ [MPa]	$\sigma_M$ [MPa]	$\sigma_{totale}$ [MPa]
0.49	1.19	1.67
0.46	1.09	1.55
0.41	0.95	1.36
0.37	0.82	1.18
0.32	0.69	1.02
0.28	0.58	0.86
0.23	0.48	0.71
0.18	0.39	0.57
0.14	0.31	0.45
0.17	0.55	0.72
0.14	0.41	0.55
0.10	0.30	0.40
0.06	0.21	0.27
0.01	0.14	0.16
MAX =		1.67

Analyse de la structure sous vent réglementaire – Structure verticale

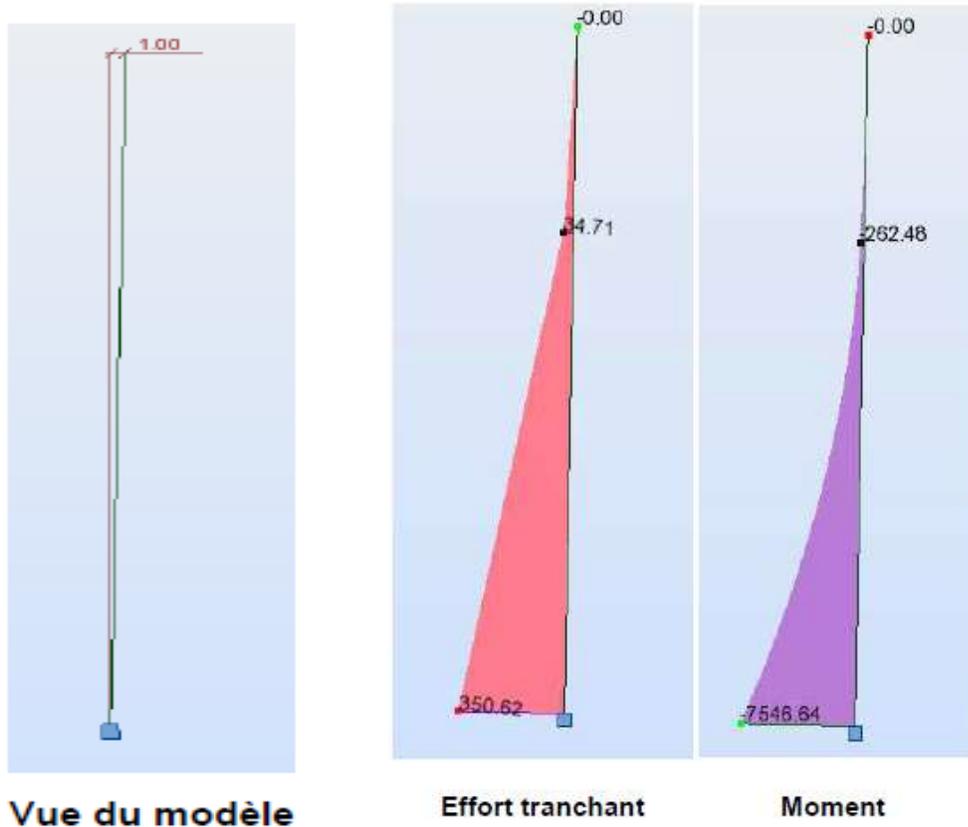
$\sigma_N$ [MPa]	$\sigma_M$ [MPa]	$\sigma_{totale}$ [MPa]
0.49	1.77	2.26
0.47	1.62	2.09
0.43	1.40	1.83
0.39	1.19	1.58
0.35	0.99	1.35
0.31	0.82	1.14
0.28	0.66	0.94
0.24	0.53	0.76
0.20	0.40	0.60
0.27	0.70	0.97
0.21	0.50	0.71
0.14	0.34	0.48
0.08	0.22	0.30
0.01	0.14	0.16
MAX =		2.26

Analyse de la structure avec un déplacement en tête de 1 m (inclinaison de la tour) et vent réglementaire.

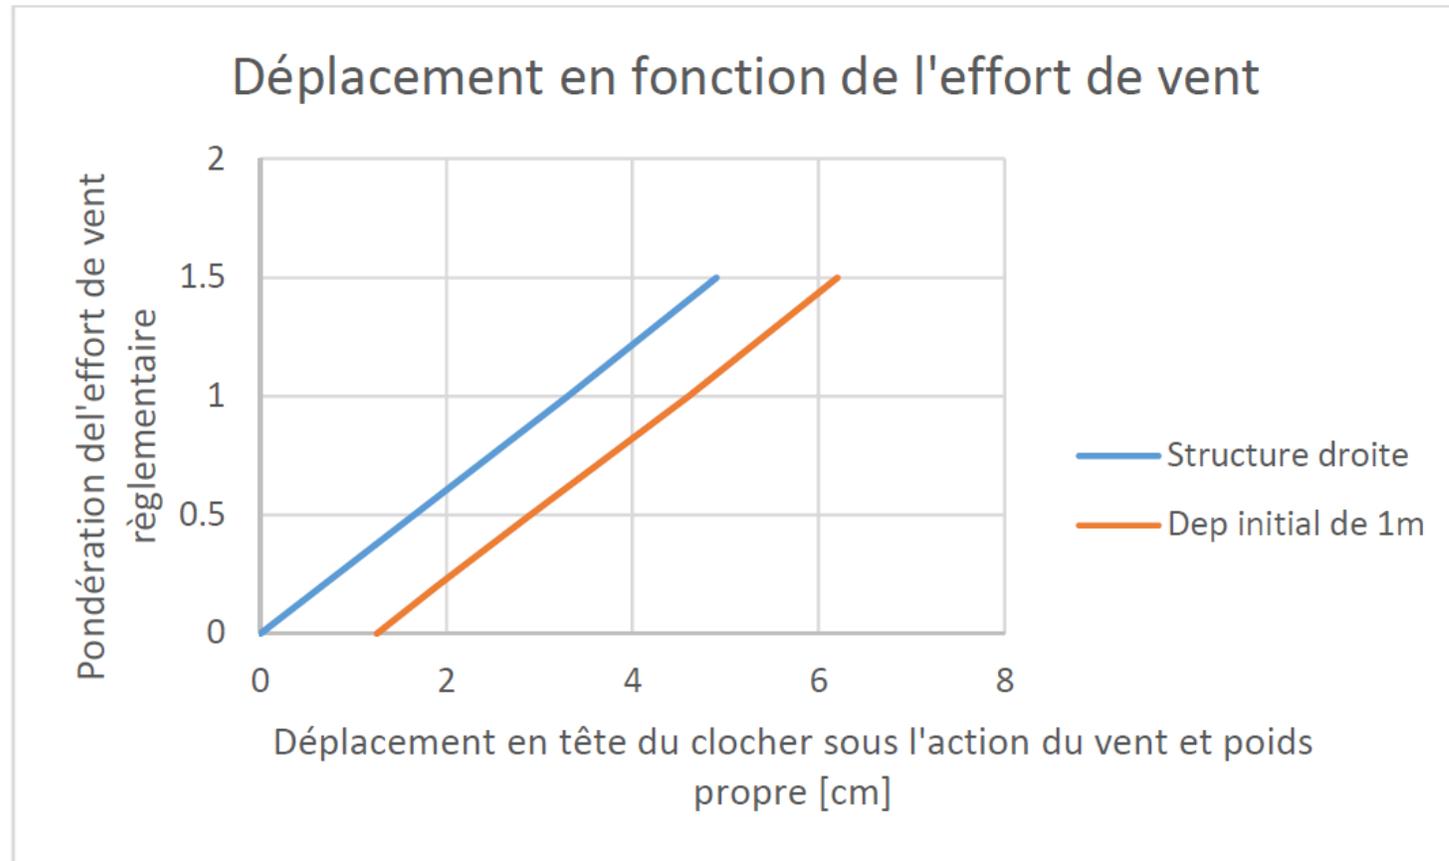
Analyse de la structure avec un déplacement initial de 1 m

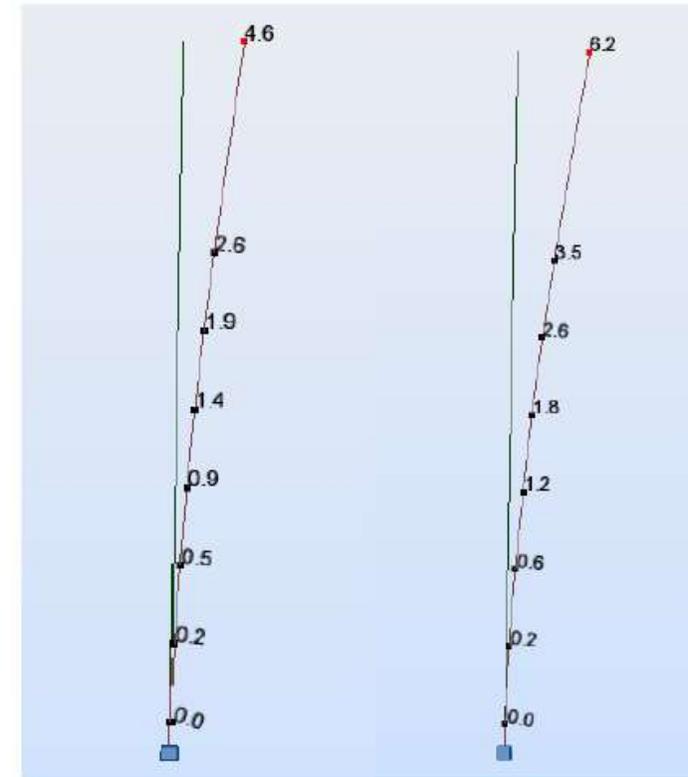
Charge du vent majorée – pondération 1.5

Le glissement des pierres :  $\frac{T}{N} = 0.41 > 0.39$

Excès de contrainte de compression :

$$\sigma_{\max} = 2.9 \text{ MPa} > \sigma_{\lim} = 2.8 \text{ MPa}$$

Situation qui peut devenir critique

Déplacements en cm

Poursuite des auscultations. Réflexion sur le matériel de mesure à mettre en place

Quel type de confortement structurel et des sols en place ?
