SOLSCOPE 2021

Réhabilitation lourde du pont Félix Houphouët
Boigny à Abidjan (Côte d'Ivoire)

Réhabilitation du pont Félix Houphouët Boigny

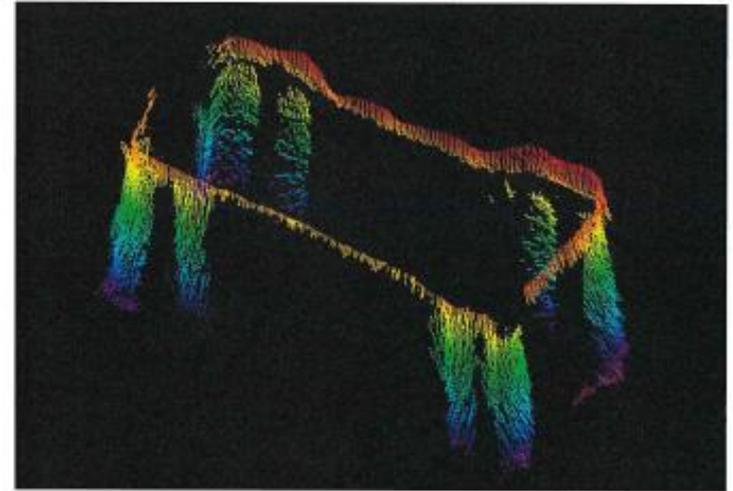
Levé bathymétrique sur P4

- Plan d'implantation des pieux de l'ouvrage initial
- Levés bathymétriques (mars 2018) jugés trop peu fiables
- Caméra acoustique (Aout 2018) pour fiabiliser (précision <math><1\text{cm}</math>)

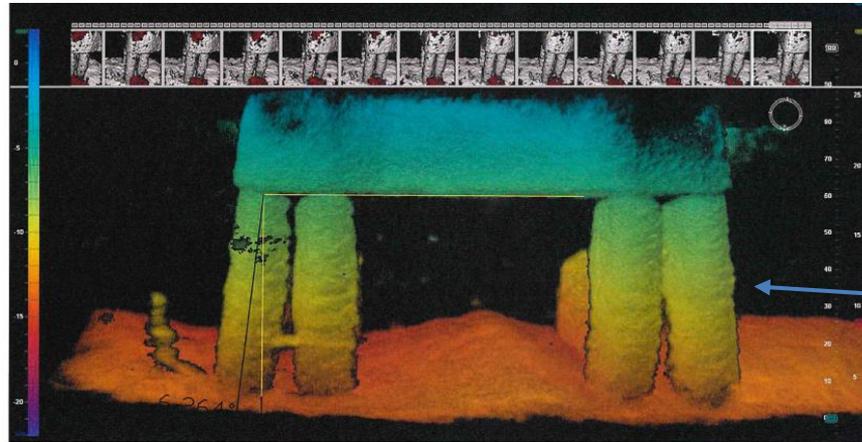
Caméra acoustique sur P4

*Bonne résolution mais interprétation délicate
(nombreuses concrétions de forte épaisseur)*

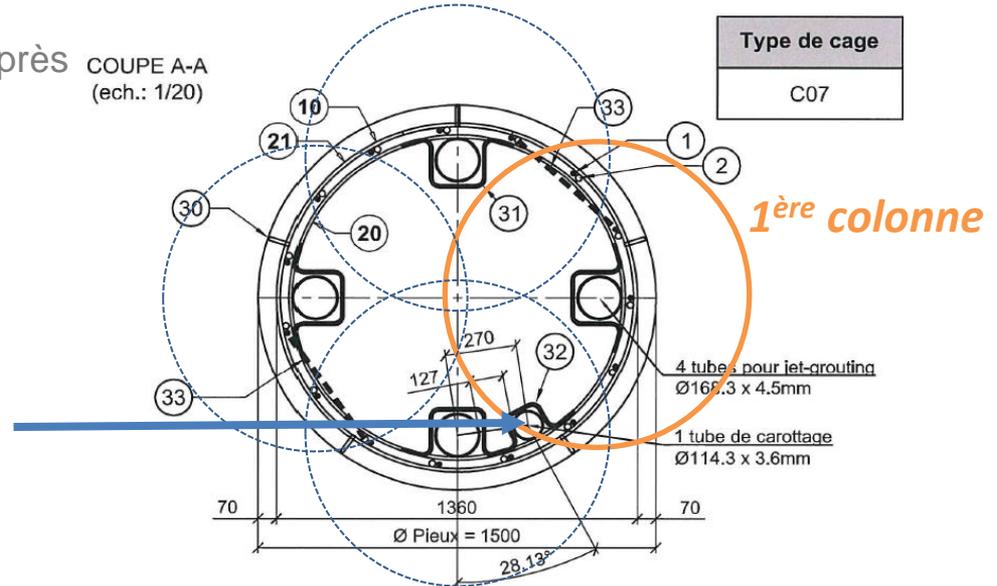
Carottage dans tube de réservation

- Pieu sus-jacent perturbant les méthodes géophysiques
- Contrôle mécanique par carottage après réalisation de la 1^{ère} colonne

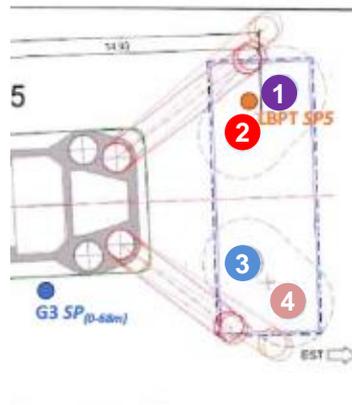
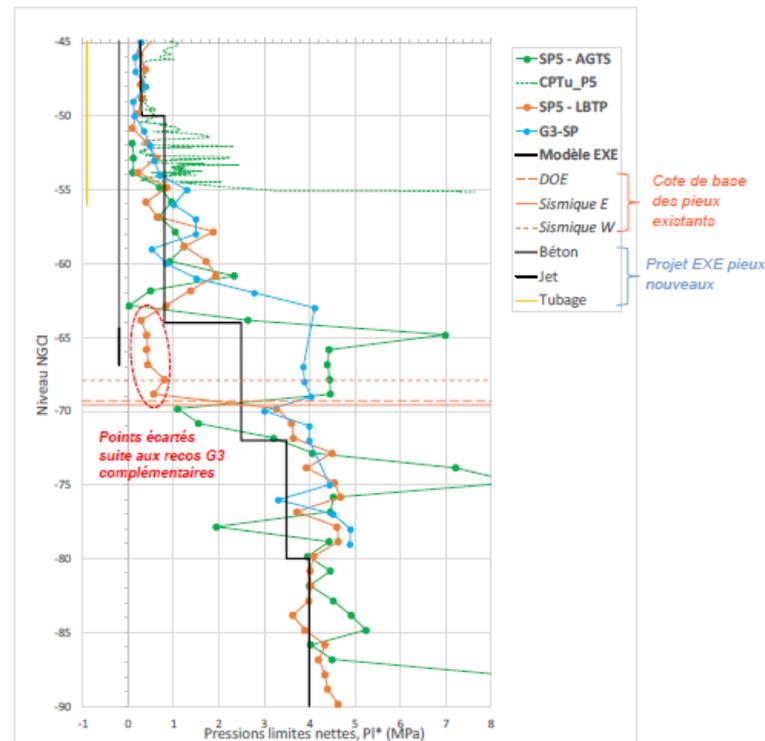
P5-Est: descente du tubage sous la cote de fond de fût

- Référence base des pieux original: -67.9NGCI
- Base JG: -66.9NGCI
- Base fût/ sommet JG: -64.4NGCI
- Base tubage: -56NGCI

- P1: -61.4NGCI
- P2: -65.1NGCI
- P3: -59.4NGCI
- P4: -55.9NGCI

Pas d'incident de bétonnage

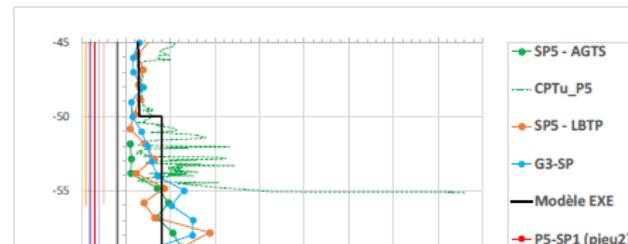
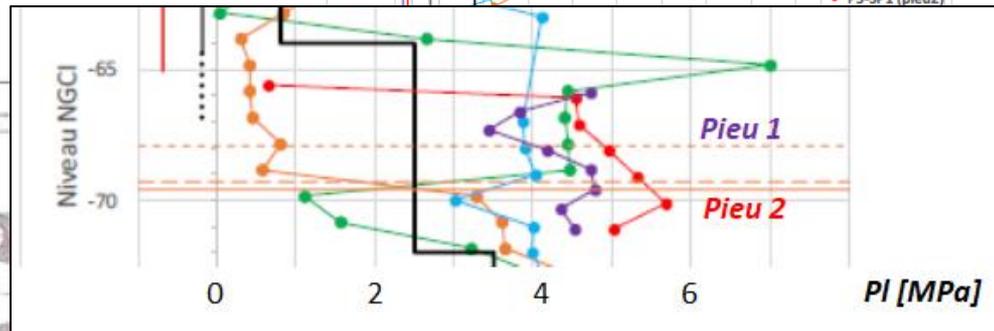
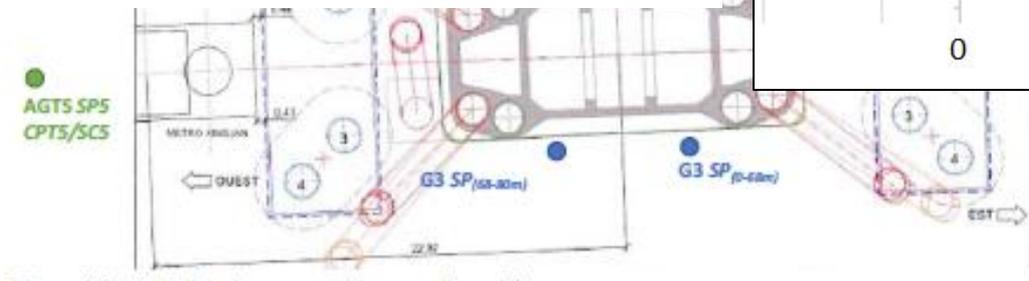
P5-Est: descente du tubage sous la cote de fond de fût

- Pieu (1) et 2: descente spontanée du tubage dans la zone d'ancrage
 - Terrains médiocres dans la zone?
 - Modification de la géométrie du JG?

- Pieu 1 et Pieu 2
- 2 pressios via tubes de réservation

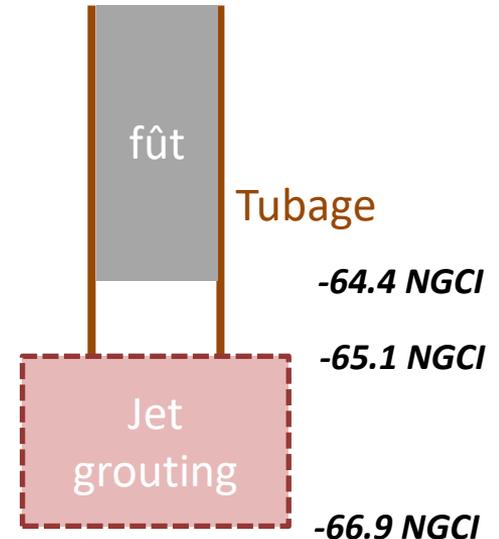
P5-Est: descente du tubage sous la cote de fond de fût

Problématiques de réalisation pieu 2

- Besoin de rétablir une continuité structurelle entre fût béton et renforcement en Jet
- Solution de constitution par Jet Grouting:
 - Pour chaque colonne
 - Hydrocurage (Jet à l'eau sans coulis) à la descente entre -66.4 et -66.9 NGCI
 - Forage jusqu'à la cote -66.9NGCI
 - Jet à la remontée entre -66.9 et -64.4
 - Délai de 4 jours entre deux colonnes du pieu 2
- Contrôle a posteriori:
 - Un carottage toute hauteur au centre de chaque colonne (avec $2R_c$ sur béton, $2R_c$ sur jet)
 - Contrôle sonique sur 6 trajets (intégrité à cœur)
