SOLSCOPE 2021

Réhabilitation lourde du pont Félix Houphouët
Boigny à Abidjan (Côte d'Ivoire)

Réhabilitation du pont Félix Houphouët Boigny

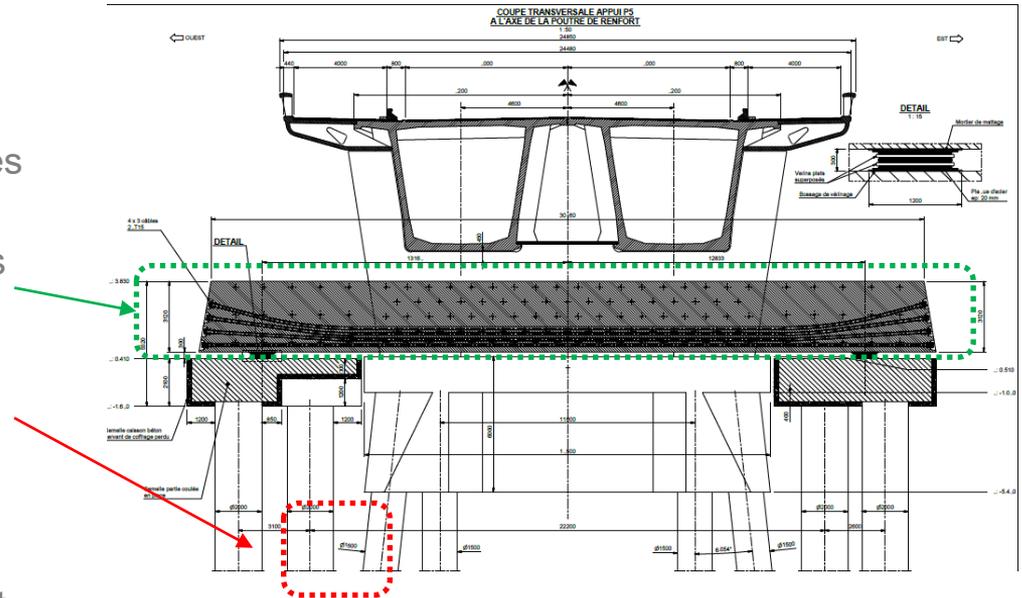
- Reprenant 100% de la charge de l'ouvrage
- Positionnées dans l'axe longitudinal des caissons de fondation
 - Transfert des charges par poutres BP clouées aux piles
 - Proximité des nouveaux pieux avec pieux existants mais décalage difficile:
 - Coût structurel du rallongement des poutres
 - Futur pont du métro à l'ouest
- **Pointe des nouveaux pieux au dessus des anciens pieux**

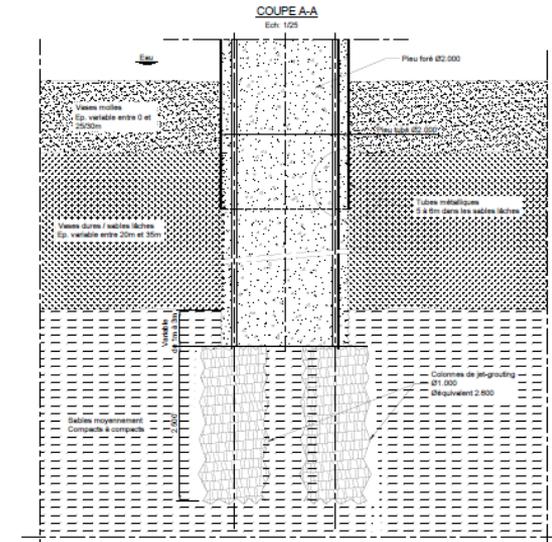
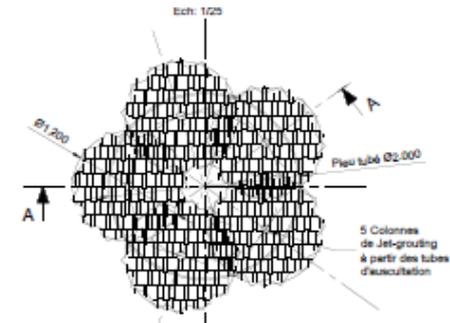
6 Pieux ϕ 2000 par semelle

- Pieux forés tubés dans les vases (tube perdu)
- Forés boue en deçà
- Renfort de la pointe par colonnes de Jet-Grouting
 - Augmentation de la surface de pointe (A_p)
 - Permet d'éviter que les sables d'ancrage soient décomprimés par le forage: augmentation k_p
- Hypothèses conception:
 - $A_p: 3.14 \rightarrow 5.3\text{m}^2$ $k_p: 1.1 \rightarrow 3.7$
 - $R_b = k_p A_p p_{le}^* : 3.45 p_{le}^* \rightarrow 19.6 p_{le}^*$

Essais de pieux requis pour valider les hypothèses de résistance de pointe

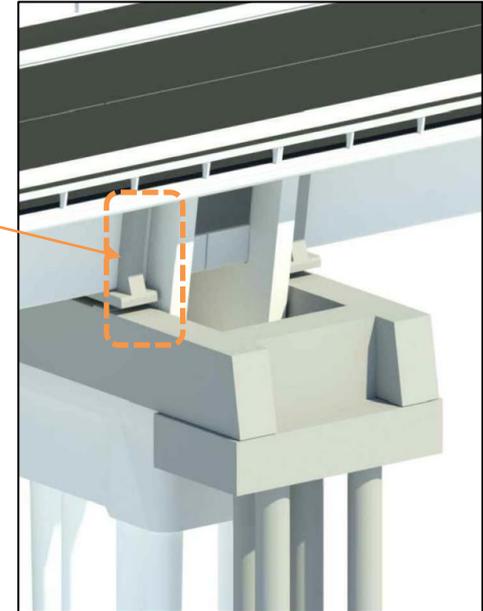
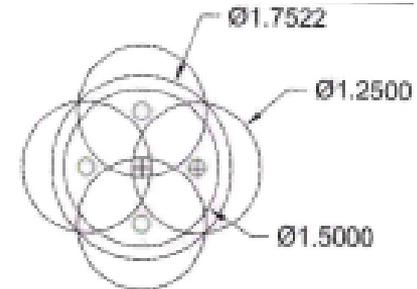
- Affranchissement des piles existantes dans le transfert des charges vers les nouvelles fondations
- Nouvelles fondations sur 8 pieux ϕ 1500
 - (au lieu des 6 pieux ϕ 2000 de la conception JMI)
 - Forés tubés dans les vases (tubes perdus)
 - Forés sous boue
 - Renforcés en pointe par 4 colonnes de Jet Grouting mono-jet ϕ 1250 (section renforcée 2.4m^2 - $D_{\text{eq}}=1.75\text{m}$)
 - Base des colonnes 1m au dessus des pieux existants

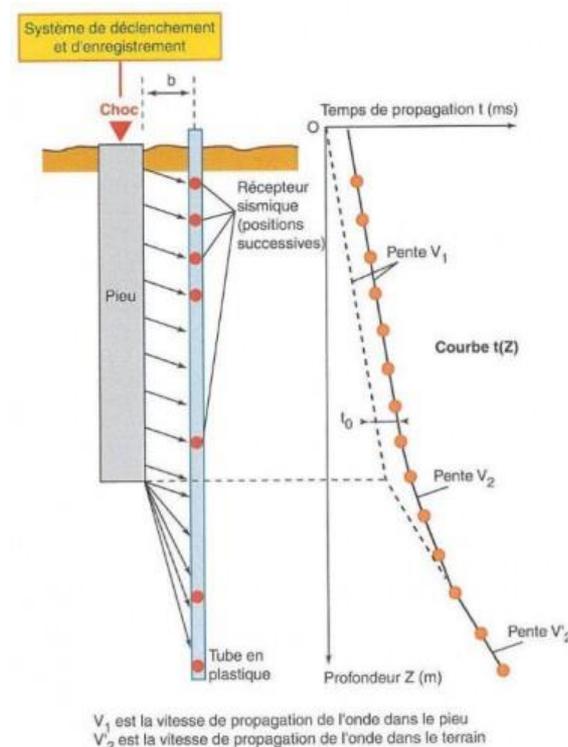
Image Innogeo

Fiabilisation des cotes de base des pieux

- Essais sismique parallèle
- Comparaison aux données d'archive
- Cote conservative retenue (la plus haute)

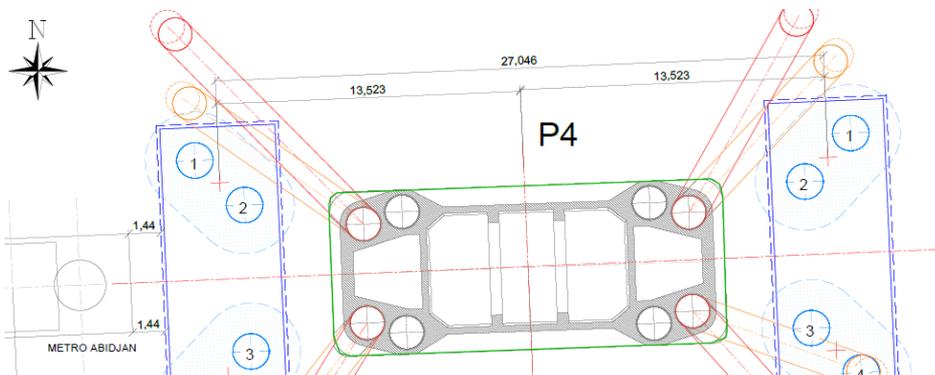
- Superposition
 - des levés des existants
 - pieux nouveaux y/c tolérances
 - Implantation (+/- 15cm)
 - Verticalité (2%)
- Calcul du profil de distance horizontale:
 - Sur la base du levé le plus problématique
 - Sans tenir compte des tolérances des nouveaux pieux
 - Recherche $d_{\min} > 1.5\text{m}$

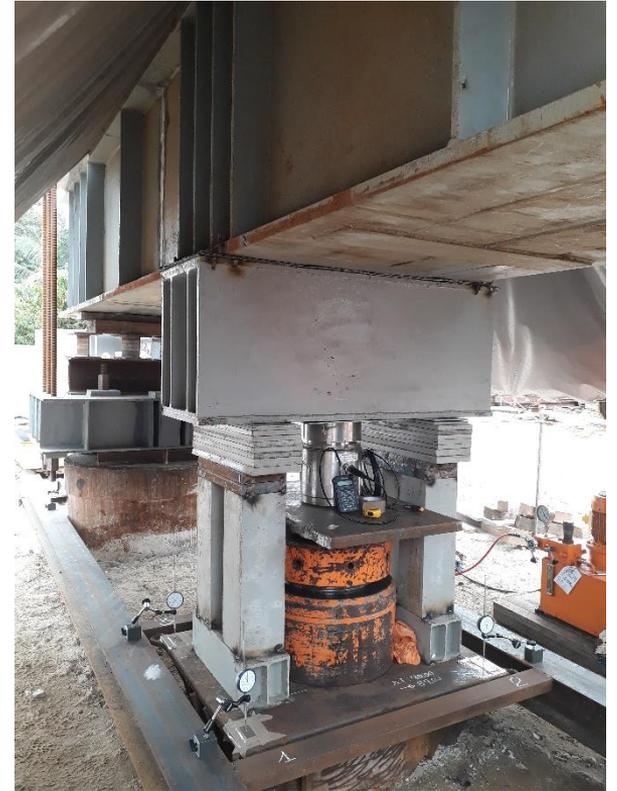
- Essais de chargement sur pieu renforcé en pointe
- Essais à terre dans les sables
- 3 essais interprétés conjointement:
 - Pieu 880mm pointe neutralisée
 - Pieu 880mm pointe classique
 - Pieu 880 sur colonne Jet Grouting (1050mm)

Validation $k_p = 3$ dans les sables

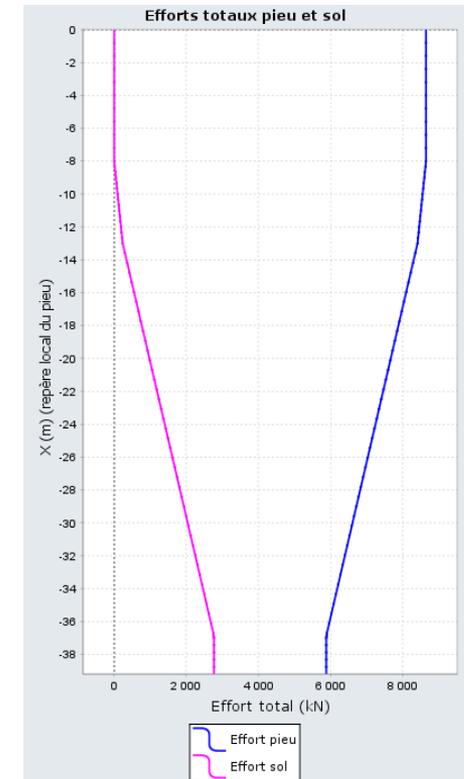
- Faible frottement mobilisé par les pieux en fût au dessus du Jet
- Faible section de contact fût béton/ Jet Grouting
- Contrainte importante dans le Jet

- Validation des objectifs sur les colonnes d'essais (spoils + ep)
- Contrôles sur spoils et éprouvettes sur colonnes de l'ouvrage (Rc étalées entre 12 et 18 MPa)
